**12. 為確保機場加油作業安全，已訂定機場航油中心航空加油作業標準，惟執行靠機加油作業仍接續發生碰撞登機樓梯刮傷飛機，及擦撞飛機滑軌整流罩等事故，允宜督促落實標準作業程序，營造安全作業環境。**

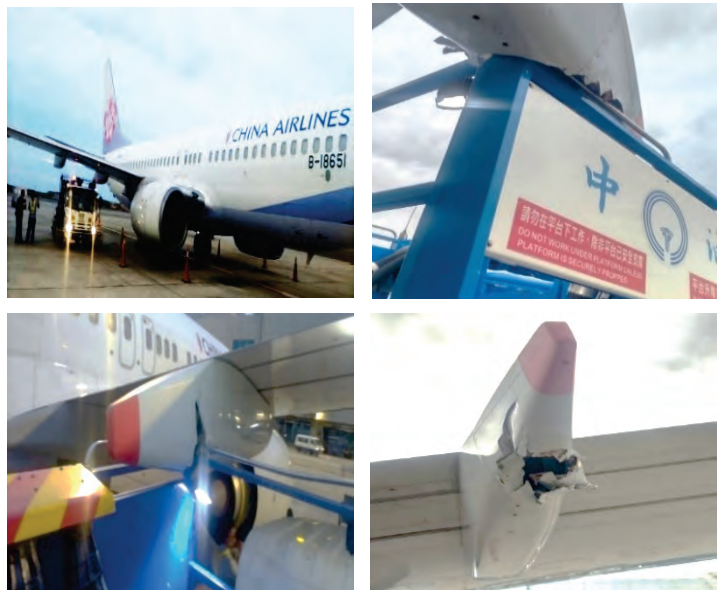
公尺處安全地試踩剎車，進入機坪工作區應煞停後再開，確定飛機加油口位置、想好行進路線及停車位置，安全無虞後再緩緩駛入。」第 3.5 點規定：「……，如須倒車應先安全停車及下車檢視周遭狀況，並利用後視設備或人員引導，在確認安全無虞狀況下，方可緩慢進行倒車作為。」經查，油品行銷事業部桃園營業處加油員於 113 年 1 月 16 日駕駛航油車(編號 CPC-127)於客戶維修廠棚執行飛機維修測試補油作業，因該飛機襟翼放下，無法從機尾方向朝機頭前進定位加油，由駕駛員以車頭朝向機尾之倒插方向迴轉定位加油，並由指揮員下車指揮倒車路線，因駕駛員未落實研判倒車顯影與倒車雷達提示，且指揮員未妥善指引倒車，2 人行車安全意識不足，致航油車倒車時碰撞他架飛機之登機樓梯，導致登機樓梯擦傷飛機造成機身結構受損事故，台灣中油公司於 113 年 7 月 9 日賠付客戶後續維修費用金額 36 萬餘元。次查，該處加油員於 113 年 10 月 16 日駕駛油栓車(編號 CPC-262)於機場停機坪執行客戶飛機加油作業，因該機型機翼高度不足，駕駛未依安全作業標準有關應特別注意加油車寬度、高度及長度，

避免撞到飛機或地勤裝備之規定，強行穿越機翼下方進行加油作業，於靠機作業時擦撞飛機右側機翼下方襟翼滑軌整流罩(圖 13)，該飛機事故發生後，於 113 年 11 月 15 日始完成安檢作業復飛，相關停飛營運損失及維修費用合計 451 萬餘元。經函請台灣中油公司督促強化行車前安全教育，及宣導隨車引導人員指揮要領，並研議利用科技設備輔助加油車靠機定位，以有效降低碰撞飛機或地勤裝備之風險。據復：已辦理加油員油車安全駕駛之教育訓練，

圖 13 台灣中油公司油栓車擦撞飛機右翼下方襟翼滑軌整流罩事故現場

並於航空加油車輛行車電子設備，新增資訊輔助預警功能，提供駕駛靠機定位指引，提醒機型高度，降低事故發生。
