(二)新竹瓦斯股份有限公司已訂有緊急遮斷閥定期維護檢查程序，惟與營業章程規定未相配合，致實務作業與所定檢查程序未盡一致，且間有供氣區域內 10 樓以上建築物漏未列管情事，允宜研謀完善制度規章與管理機制。

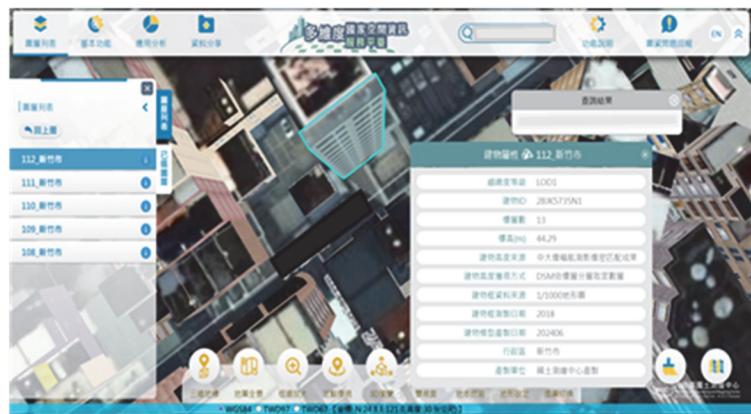
圖 1 運用多維度國家空間資訊服務平臺比對緊急遮斷閥明細表列管 10 樓以上用戶坐落位置

新竹瓦斯股份有限公司（下稱新竹瓦斯公司）營業章程第 3 條第 3 款規定：「緊急遮斷設備：指於地震震度大於 5 級以上時，能自動切斷用戶端之供氣以避免 2 次災害發生之設備。……。」第 11 條第 1 項第 1 款規定：「本公司對下列場所之新申請用戶，於確認已裝置正常運作之緊急遮斷設備後，始得供氣：一、10 樓以上之建築物。」同條第 2 項規定：「……緊急遮斷設備裝置用戶得委託本公司或承裝業裝置、檢查及維護，……。本公司應每年向緊急遮斷設備所有權人或管理人確認其最近 1 年是否已辦理檢查，並記錄其結果。」該公司已依上開章程訂有緊急遮斷閥定期維護檢查程序（下稱緊急遮斷閥定檢程序），據緊急遮斷閥定檢程序流程圖載列，各服務中心（站）每年度對緊急遮斷閥檢查 1 次，由各服務中心（站）排定受檢戶，並由安檢人員列印緊急遮斷閥明細表，依明細表所列通知用戶及排定檢查日期。經查該公司就供氣區域 10 樓以上建築物緊急遮斷閥維護檢查程序執行情形，核有：1. 現行緊急遮斷閥之檢查，多由用戶自行委託承裝業者辦理，並將檢查紀錄函送新竹瓦斯公司審查，該公司並依檢查紀錄通知用戶辦理改善，惟前開緊急遮斷閥定檢程序並未載列用戶委託承裝業者檢查緊急遮斷設備時應有之流程，及用戶或承裝業者須提送之資料格式，顯示該公司緊急遮斷閥定檢作業程序與章程規定未盡一致；2. 新竹瓦斯公司已於管理資訊系統（Management Information System, MIS）建置緊急遮斷閥明細表，惟新竹、竹北及新湖等服務中心人員係另行製表列管用戶緊急遮斷閥裝置及檢查情形，並未使用 MIS 系統內建之緊急遮斷閥明細表，與該公司所定之檢查作業程序未合；3. 經運用內政部國土測繪中心建置之多維度國家空間資訊服務平臺（圖 1），及新竹縣智

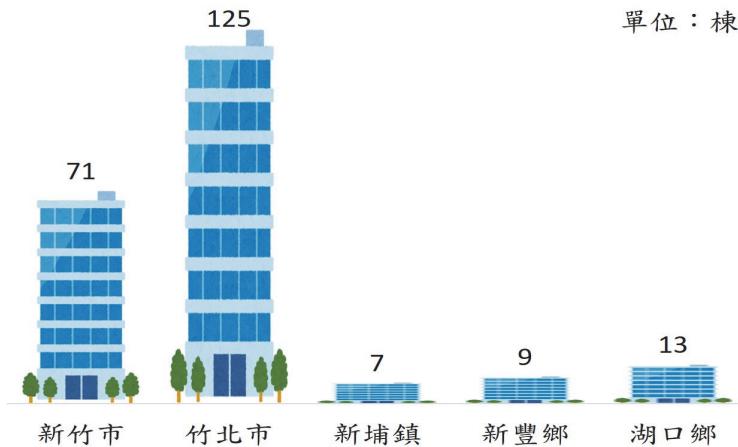
圖 3 新竹瓦斯公司疑似漏未列管供氣區域內之 10 樓以上用戶大樓緊急遮斷閥設置情形

9 棟、湖口鄉計有 13 棟（圖 3），鑑於緊急遮斷設備係地震震度大於 5 級以上時，可自動切斷用戶端之供氣以避免 2 次災害發生之重要設備，若未定期檢查存有致災之潛在風險等情事，經函請研謀修正緊急遮斷閥定檢程序，及釐清是否存有漏未列管供氣區域內 10 樓以上建築物緊急遮斷閥設置及檢查情形妥處。據復：1. 緊急遮斷閥定檢程序自 108 年修正迄 113 年已 5 年未更新，與現行緊急遮斷閥檢查執行程序確實有部分不同，預計於 114 年 7 月完成修正；2. 將加強各服務中心（站）承辦人教育訓練，依修正後之作業程序執行緊急遮斷閥檢查作業；3. 供氣區域內 10 樓以上用戶裝置緊急遮斷閥清冊，疑似漏未列管情形，經查明新竹市、竹北市及

註：1.統計日期：113 年 12 月 4 日。

新埔鎮之部分用戶，應為緊急遮斷閥相關規範頒布前，未設置緊急遮斷設備之既存大樓，另部分建物為法規頒布前之既有用戶，故未於 MIS 系統登錄，預計於 114 年 9 月底前完成系統清冊補列，並註記用戶有無設置緊急遮斷設備，至新豐鄉及湖口鄉經清查排除非屬該公司用戶之 5 棟大樓，其餘 17 棟原未列管之大樓已於 MIS 系統登錄列管。

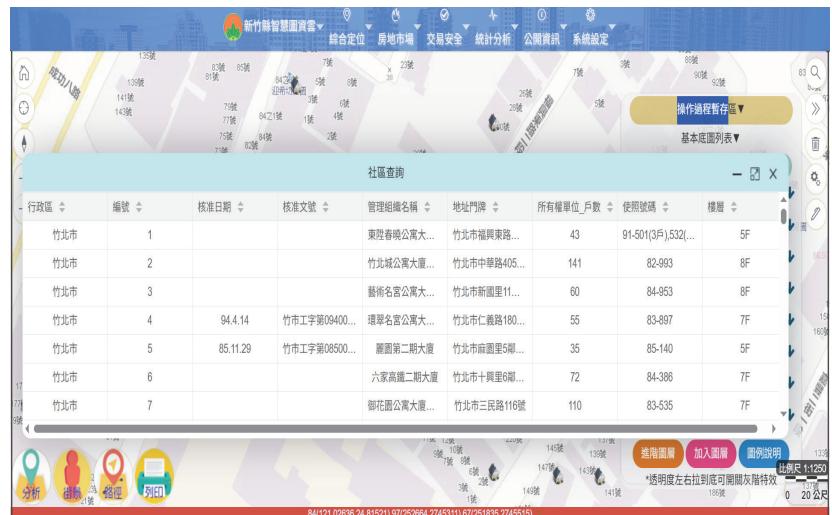
圖 2 運用新竹縣智慧圖資雲比對緊急遮斷閥明細表列管 10 樓以上用戶坐落位置

慧圖資雲等圖資平臺（圖 2）勾稽比對新竹市建築物使用執照清冊、新竹縣各鄉鎮市受理公寓大廈（社區）管理組織報備案件資料彙整表，與新竹瓦斯公司各服務中心及服務站提供之用戶裝置緊急遮斷閥清冊結果，10 樓以上用戶緊急遮斷閥疑似漏未列管者，新竹市計有 71 棟、竹北市計有 125 棟、新埔鎮計有 7 棟、新豐鄉計有
