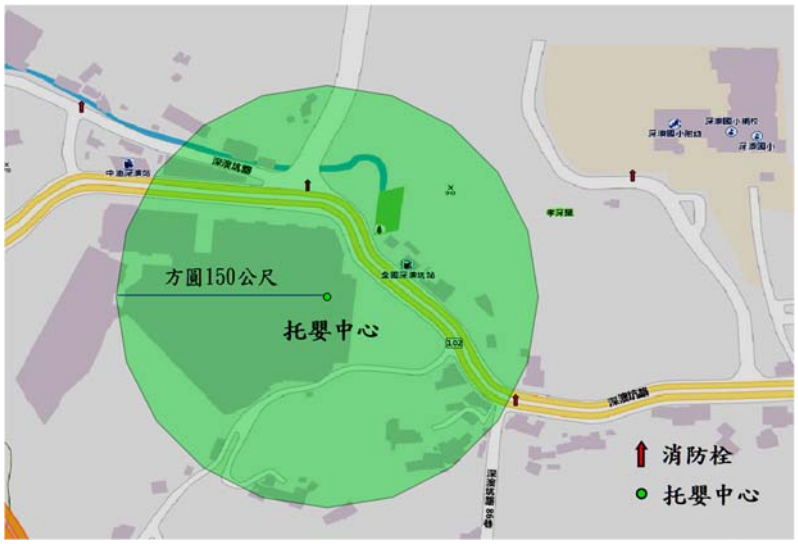
內設置消防栓數量合計259支，平均每家周邊約設置6支，其中密度最高者可達15支，惟查仍有部分托嬰中心方圓150公尺內消防栓僅設置1支（圖1），消防水源相對較為匱乏；（2）截至109年底止，已通報自來水公司消防栓損壞而尚未完成修復者計90支，其中16支損壞已逾1年，追蹤管理機制有待強化；（3）依消防栓規格第9點規定，消防栓標誌規格由縣（市）政府參考消防署所訂原則定之，惟查該局尚未訂定基隆市消防栓標誌規格等情事，經函請研議加強設置及維修保養消防栓，以確保消防水源充足。據復：（1）經提報自來水公司增設地上式消防栓，已於110年4月完成設置；（2）將介接全國消防水源資訊系統及自來水管線修漏系統，以縮短通報時間，控管修復進度，強化消防栓損壞追蹤管理機制；（3）研議訂定「基隆市設置消防栓標誌應行注意事項」中。

圖1　部分托嬰中心周邊消防水源不足情形
