2. 推動屏東縣里港及鹽埔兩鄉供水工程計畫，有助提升自來水普及率，惟鹽埔淨水場、鑿井、導送水管及緊急供水工程進度未如預期，且淨水場生態檢核作業未臻落實，亟待研謀改善。

3. 為提升桃園地區原水供應系統之供水穩定度，辦理三坑中繼加壓站工程，惟用地調查作業未盡周全，且委託技術服務採購案歷經多次流廢標，影響計畫期程，亟待檢討改進。

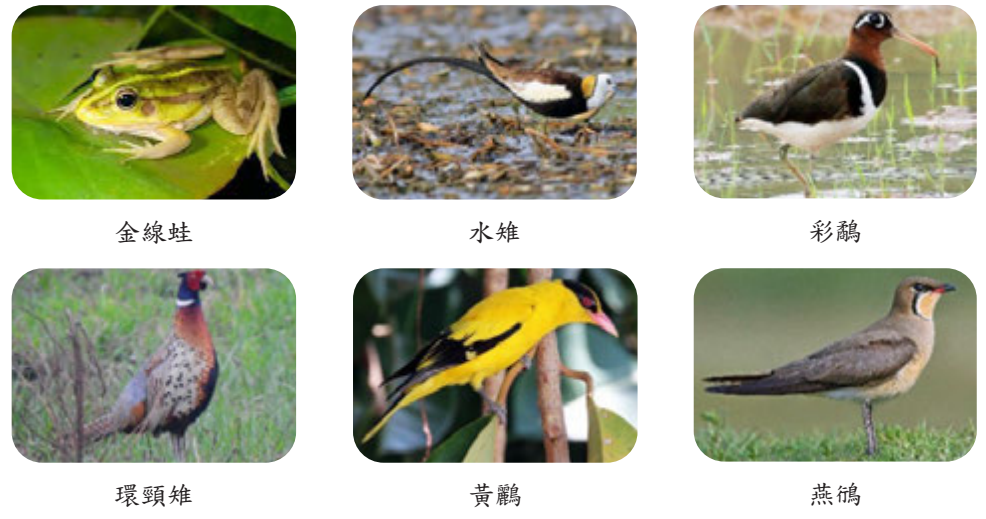
圖1 金線蛙等6類陸域脊椎保育類動物示意

(3) 鹽埔淨水場工程生態檢核自行評估作業未盡周全，致未辦理生態檢核作業，亟待研謀檢討改善，以減輕工程對生態環境造成之負面影響：按各機關於涉及生態環保議題之區域辦理新建工程，需於工程生命週期各階段確實執行生態檢核程序，以適切減輕工程對生態環境造成之負面影響。依行政院公共工程委員會（下稱工程會）109年10月19日完成彙編「各機關辦理公共工程生態檢核注意事項常見錯誤態樣參考」（下稱錯誤態樣參考），其中計畫核定階段錯誤態樣之一為「自評無須辦理生態檢核作業之案件，如『已開發場所』範疇，部分位於或鄰近高生態價值區域，卻未確認是否無涉生態及環境保育議題，引發未辦理生態檢核之爭議」。又「已開發場所」定義為位於已開發範圍內，例如既有學校、園區、監獄等範圍內，且經確認無涉生態環境保育議題者。查據台灣自來水公司南區工程處於110年9月27日提報「屏東縣里港及鹽埔兩鄉供水工程可行性研究報告」之附件九、新建公共工程生態檢核勾選表所載，判定本案用戶新裝工程、埋設於道路之管線工程，位處既有學校、園區、監獄等範圍內且無涉生態保育（議題）等屬已開發場所等由，自行評估不實施生態檢核作業。惟查本案規劃興建鹽埔淨水場既屬台灣自來水公司專案計畫，且向台灣糖業公司租用之屏東縣鹽埔鄉永隆段1268-1及1269-1等2地號土地，均非位於既有學校、園區、監獄等範圍內；又經本部運用內政部國土測繪中心之國土測繪圖資服務雲套疊分析本計畫用地，與「49種陸域脊椎保育類動物潛在分布範圍」等圖資結果，本計畫用地位於「金線蛙」、「水雉」、「彩鶺」、「環頸雉」、「黃鸝」、「燕鴿」（圖1）等潛在分布範圍，顯示該公司南區工程處自行評估所辦計畫是否辦理工程生態檢核作業，未臻嚴謹，鹽埔淨水場工程不

推保育類動物潛在分布範圍」另行辦理生態調查，並預計於 112 年 12 月出具報告，若發現相關保育類動物，將修正工程預算，進行相關保護及補償措施。爾後將更加嚴謹蒐集資料，強化生態檢核程序，減輕工程對生態環境造成之負面影響。

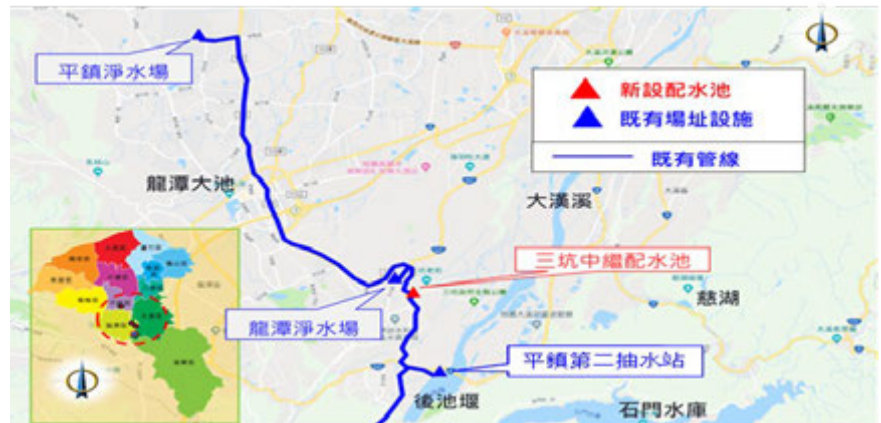
圖 2 三坑中繼加壓站設置位置示意

台灣自來水公司為穩定桃園地區供水，並解決主要供水之平鎮淨水場（占 32.03%）原水取自第二原水抽水站因地勢關係，抽水機抽送原水存有揚程太高、導水管易破損等問題，規劃於三坑抽水站附近設置中繼加壓站（圖 2），以提升原水供水系統之安全可靠，提報三坑中繼加壓站工程計畫，計畫期程為 110

佳安段 359 地號等 3 筆，共計 13 筆土地，總面積約 1 萬 5,590.88 平方公尺，惟因地上有多處墓地須遷移後方可辦理用地徵收，及須取得占用戶所持有土地使用同意書，其所有之房舍及魚塢須拆遷及補償，又用地內含保護區且面積超過 1 公頃，須實施環境影響評估等因素，爰台灣自來水公司於 109 年 3 月 6 日召開本計畫工址用地現勘及討論會議決議，更改加壓站用地為龍潭區永福段 875、672、673、674 地號等 4 筆土地，總面積約 8,961 平方公尺，嗣經該公司北區工程處納入三坑中繼加壓站工程計畫書，函報總管理處於 110 年 1 月 5 日同意辦理。顯示用地調查工作未盡周全，耗時近 2 年 5 個月變更計畫用地，延宕計畫期程。另原預定於 111 年底前完成設計作業，113 年底前完成都市土地個別變更並價購完竣，115 年底前完工及試俾。惟查台灣自來水公司於確定上開變更計畫用地事宜後，始於 110 年 8 月 9 日辦理本計畫工程設計委託技術服務採購案第 1 次招標公告，已較計畫核定日期延遲 7 個月餘。嗣復因無廠商投標及投標廠商經採購評選委員審查結果為不及格等影響，而歷經 2 次流（廢）標後，遲至 111 年 9 月 7
