(十) 持續提升公設民營老人安養中心品質，惟戊山園建物整修進度嚴重落後，且公設民營老人安養中心消防設施均未完備，衍生照護風險及公安疑慮，亟待督促研謀改善，以提升公共安全及減災能力。

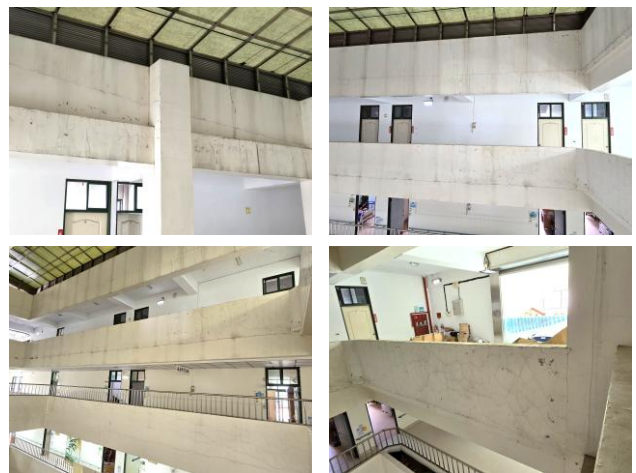
（圖片來源：本室於113年9月20日拍攝）

「2至4樓女兒牆與樓板銜接處有明顯裂縫」內容，審視女兒牆加裝鋁窗承载力是否足夠，即逕予核定設計書圖，迨至長照中心接辦工程招標階段，始於111年10月辦理結構安全鑑定，確認存有安全疑慮，復於111年12月29日同意設計建築師以上開鑑定結果涉及政策變更為由終止契約，肇致戊山園整修計畫工程相距核定補助逾3年（108年12月16日至111年12月29日）仍未執行；復於112年1月16日核准保留相關計畫賸餘經費853萬餘元，由長照中心接續執行，該中心亦未積極辦理後續招標事宜，改由補助OT廠商方式辦理。嗣

戊山園走廊圍牆裂縫情形
