9. 持續推動管線定期維護及提報海洋污染防治計畫，以防範長途管線及港口供輸設施發生意外事故，惟仍發生長途管線施工不慎造成油料外洩，及違反海洋污染防治法漏報監測紀錄等情事，允宜督促檢討改善，以降低環境負面衝擊。

10. 已推動關鍵基礎設施防護業務，並針對能源供應廠區進行氣候風險盤點，惟部分關鍵基礎設施間有無人機侵擾情事，又部分能源供應廠區位處土壤液化、易淹水等災害潛勢區域，允宜研謀改善，以提升設施營運及耐災韌性，維護國家安全。

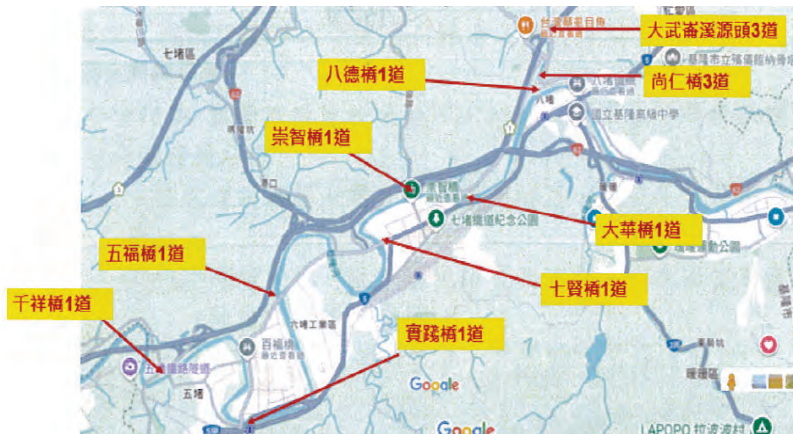
(1) 已訂定長途管線檢查及管理實施要點規範長途管線之維管作業，惟仍發生承商施工不慎，挖破柴油管線造成洩油事故，衍生洩油風險：台灣中油公司為維護長途管線及設施安全，已訂定長途管線檢查及管理實施要點，規範長途管線之檢查、開挖、耐震評估以及後續變更管理等作業。依該要點第 5.15.5 點規定：「管線試挖：試挖作業須找到管線實際位置，才可完成……。」第 5.15.6 點規定：「管頂深度 60 公分以內試挖：管線埋深位置在 60 公分以內時，以人工開挖……。」經查，台灣中油公司油品行銷事業部基隆營業處巡管人員於 113 年 9 月 12 日發現麥金路大武崙溪河面有些許油花，經確認洩漏來源係由溪邊較低處涵管緩慢滲出，洩漏油品送驗結果類似燃料油，初步判斷係該公司附近油品長途管線滲漏造成，經基隆營業處調派大型機具開挖，於同年 9 月 15 日施工不慎造成柴油管線破裂及油品洩漏，雖已立即通知石門、基隆等鄰近供油中心將長途管線管油抽回庫區，並於大武崙溪、尚仁橋、

八德橋至基隆河河段等處（圖 9）設置 13 道攔油索，進行河面油污抽油及清理作業，惟因同年 9 月 20、21、22 日大雨導致部分河面攔油索遭沖斷，並影響管線修復進度，延至 113 年 10 月 17 日上午始完成管線修復恢復正常管輸作業，該事故因施工不慎開

圖 9 台灣中油公司大武崙溪柴油污染事件攔油索布置

挖管線衍生之油料回收、基隆河段油污清理及攔油索佈防等修復費用金額合計 1,395 萬餘元，經函請台灣中油公司督促落實試挖作業規定，以降低管線開挖不慎洩油風險。據復：將持續強化施工前協調與現勘作業，精進風險溝通與圖資確認機制，並提高施工下挖 1 至 2 公尺即進行人工探查之風險控管，並配合探測器確認管線位置，以確保施工安全防範類似事件再次發生。
